## ～現地研修～

### 2. 各箇所の詳細点検

#### 【吹付工】

#### (4) 調査結果の整理と劣化診断

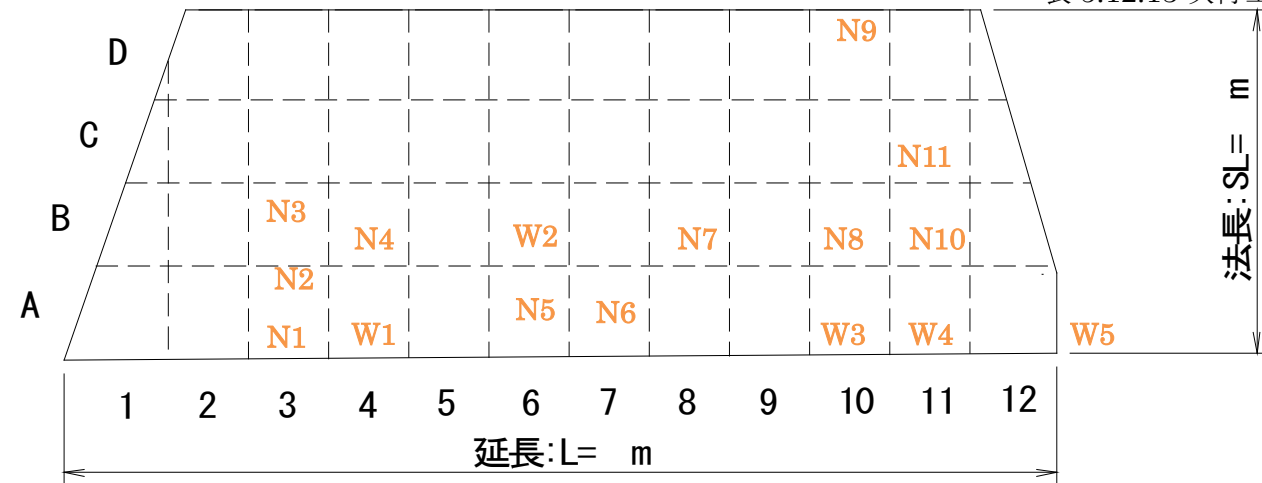
表 5.12.13 吹付工の近接点検の詳細調査票(1)(記入例)

箇所No	位置	調査手法		近接点検			
		施設区分	水抜孔 閉塞	施設区分	排水溝		
		劣化・損傷の状況 調査項目		劣化・損傷の状況	損傷 変形	土砂 流失	変質 腐食
W1	4-A	目詰まり	3				
W2	6-B	目詰まり	3				
W3	10-A	目詰まり	3				
W4	11-A	目詰まり	3				
W5	12-A			破断	3		
W6							
W7							
W8							
W9							
W10							
W11							
W12							
W13							
W14							
W15							
W16							
W17							
W18							
W19							
W20							
劣化診断	変状範囲の割合(%)	10未満	変状範囲の箇所数	1	0	0	
	変状レベル	b	変状レベル	b	a	a

特記事項  
 ・のり面下部の水抜孔に目詰まりが目立つ  
 ・終点側排水溝の末端部に破断箇所が認められる

吹付工の近接点検の詳細調査票を、表 5.12.13～14 に示す。

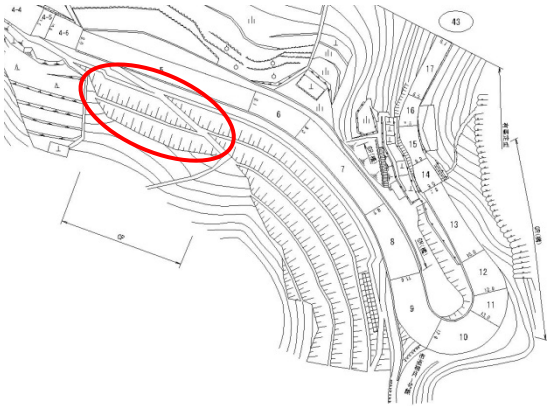
区域名		ブロック名		施設名称 (番号)	
諸元					
平均勾配 または角度	1:0.8	吹付面の向き	南西		
		背面地質	風化泥岩		
		のり面段数	3段		
吹付の材料	コンクリート <u>モルタル</u> その他( )				
他施設の有無	無,有(排水ボーリング : L=20m×1本 No.10 箇所 )				
劣化診断	施設区分 劣化・損傷	吹付本体・基礎工	水抜孔	排水溝	
	損傷・変形・土砂流失	c	—	b	
	変質・腐食	b	—	a	
	閉塞	—	b	a	
平面図(区域内における吹付工の位置を明示)

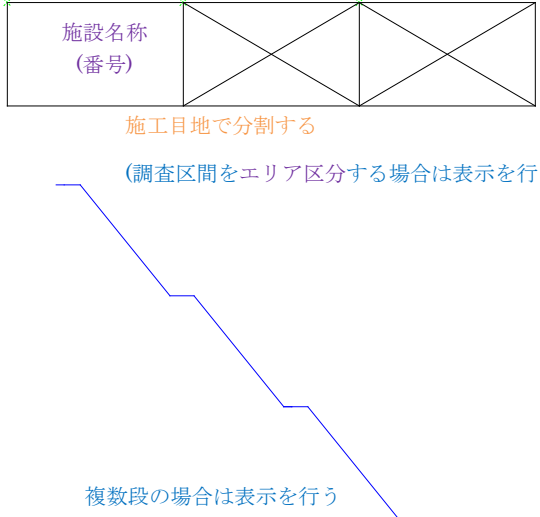
位置図(吹付配置を明示、写真可)

<p>施設名称 (番号)</p> <p>施工目地で分割する</p> <p>(調査区間をエリア区分する場合は表示を行う)</p> <p>複数段の場合は表示を行う</p>
